# Opinia techniczna

dotycząca zabezpieczenia elementów konstrukcyjnych budynku oraz technologii wykonania robót remontowych w mieszkaniu nr 4 w budynku mieszkalnym wielorodzinnym przy ul. Dolnej 21 w m. Połczyn Zdrój

Obiekt	Budynek mieszkalny wielorodzinny
Adres	Połczyn Zdrój, ul. Dolna 21
Zleceniodawca	Wspólnota Mieszkaniowa Nieruchomości ul. Dolna 21 w Połczynie Zdroju
Autor	mgr inż. Wojciech T. Smuk 59/Sz/83; ZAP/BO/2910/01
Zawartość opinii	1. Dane ogólne 2. Stan techniczny stwierdzony podczas wizji lokalnej 3. Podsumowanie i wnioski

Koszalin, marzec 2020 r.

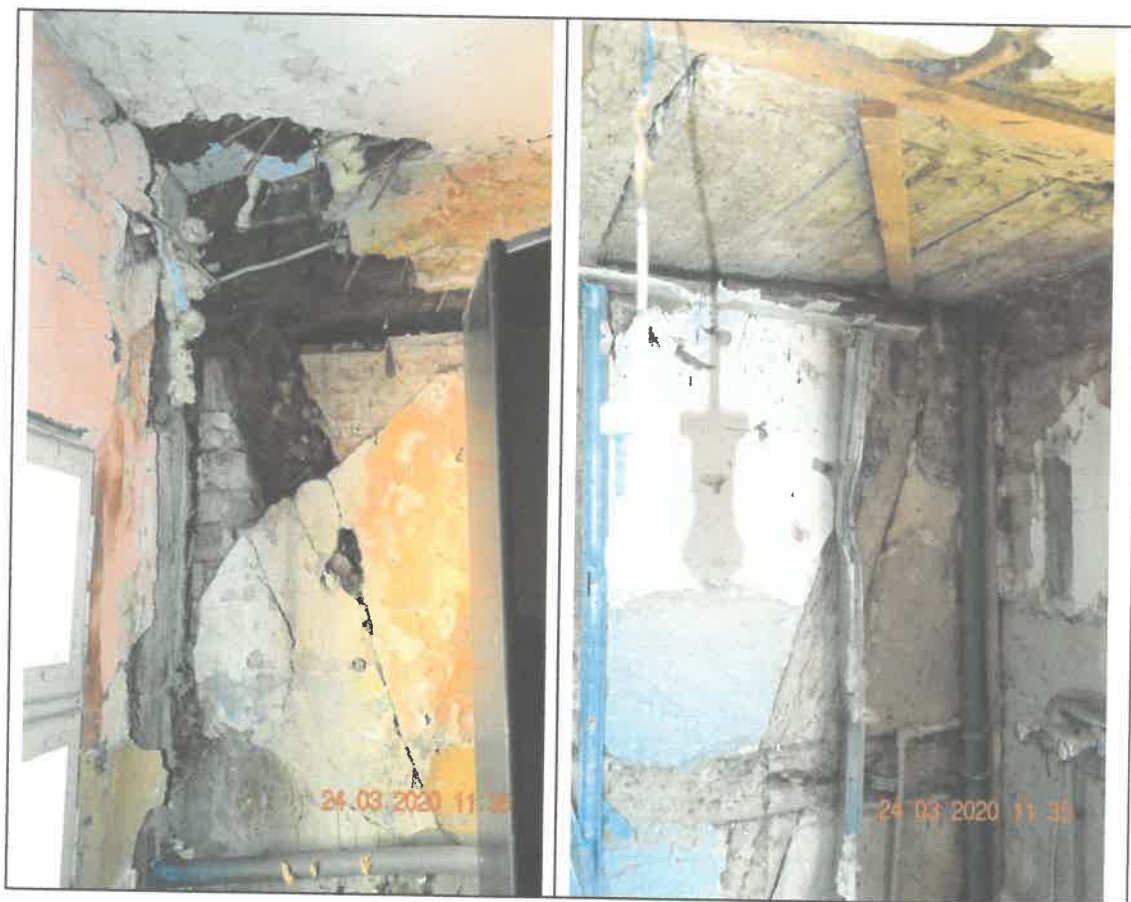
*Ściany zewnętrzne i ściany wewnętrzne w mieszkaniu nr 4 wskazanym do remontu - mur pruski. Ściany obłożone matami trzciniowymi i otynkowane. Stan techniczny ścian zewnętrznych i wewnętrznych zły - awaryjny. Tynk odpada płatami od otynkowanych elementów ścian odsłaniając obluzowane, zlasowane cegły i braki spoin, mur jest niestabilny. Odslonięte elementy drewniane muru pruskiego w bardzo złym stanie technicznym, zgniłe, popękane, zagrzybiałe z nieudolnymi próbami naprawy.*

187 - Ściany będące przedmiotem opracowania tj. ściana zewnętrzna od  
188 strony podwórza i ściana dzieląca mieszkania nr 3 i 4, zagruntować  
189 gruntem szpepnym, a następnie położyć klej elastyczny mrozoodporny  
190 typu Bolix, Weber, Ceresit lub klej z włóknami typu KNAUF K 600 lub  
191 Sempre, w którym zatopić siatkę z włókna szklanego o gęstości  
192 165g/50m<sup>2</sup> typu Atlas, KNAUF, Caparol lub siatkę pancerną typu  
193 Ceresit CT327; tak przygotowaną powierzchnię ściany wyrównać  
194 zastosowanym klejem.

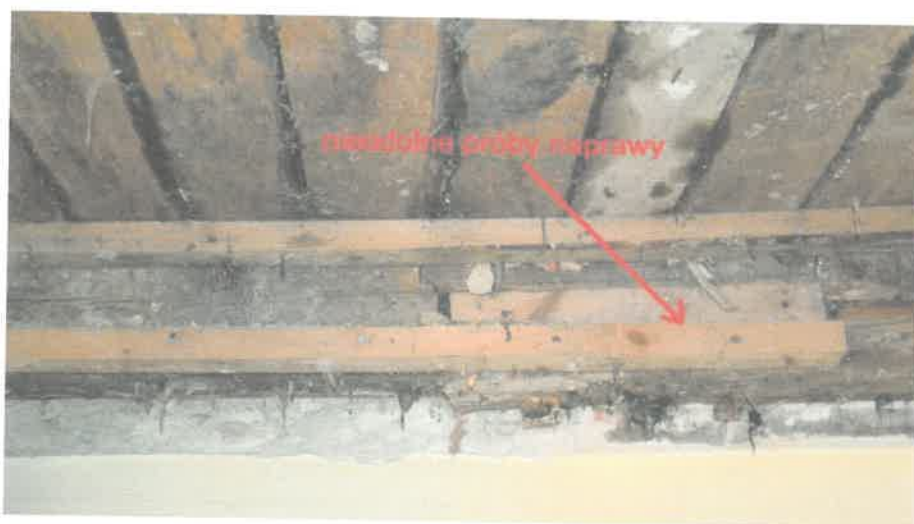
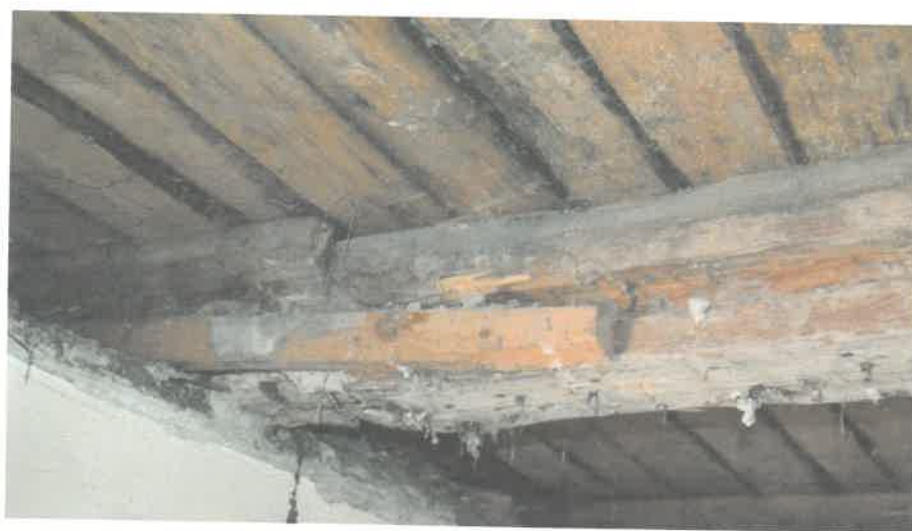
Stropy w budynku są drewniane. Podczas wizji lokalnych poddano ocenie stropy i podłogi w mieszkaniach nr 3 i 4. W części mieszkania nr 4 zdjęto ze stropu tynk wraz z otrzciniowaniem i polepą odkrywając belki stropowe. Belki stropowe o przekroju 180x240 mm, długości 3,20 m, w rozstawie co 0,80m. Odślonięte belki drewniane są w złym stanie technicznym: zagrzybione, zgniłe, zmurszałe, zaatakowane przez szkodniki, z nieudolnymi próbami napraw (nadbitki).

177 *- Zaimpregnowane belki stropowe podeprzeć liniowo stosując teleskopy*  
178 *rozprężne o nośności do 2 ton oparte dołem i górną na dźwigarach*  
179 *drewnianych; Zabrania się podpierania belek stropowych punktowo*  
180 *teleskopami. Starać się maksymalnie podnieść belki do poziomu.*  
181 *Zabezpieczone w ten sposób belki stropowe należy wzmocnić dobijając*  
182 *obustronnie kantówki o wym. 200 x 80 mm na całej długości belki.*  
183 *Kantówki mocować gwoździami ocynkowanymi o średnicy 5-5,5 mm i*  
184 *długości min. 140 mm w rozstawie 4 szt. na każde 10 cm belki.*

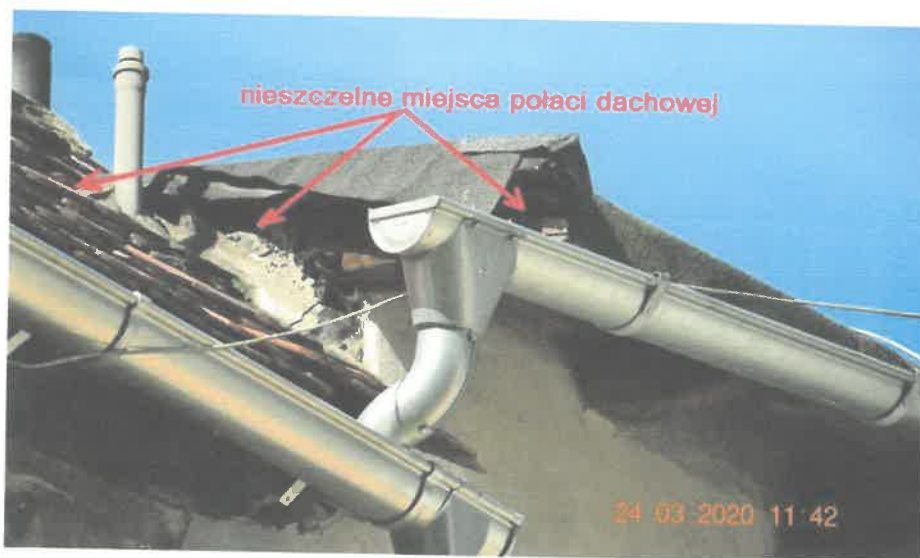
Dach pokryty w części dachówką ceramiczną, a w części papą. Połączenie dachowe nieocieplone. Pokrycie dachu nieuszczelnione. W miejscu przejścia z dachu pokrytego dachówką na pokrycie z papy od strony podwórza stan dachu jest awaryjny i wymaga natychmiastowego wykonania robót zabezpieczających elementy drewniane i mur, a w szczególności nad mieszkaniami 3 i 4. Liczne prześwity, brak dachówek i miejscowe braki obróbek blacharskich powodują ciągłe zamakanie poddasza, ścian muru pruskiego, elementów zewnętrznych i elementów konstrukcji dachu. Należy przeprowadzić remont pokrycia połączenia dachowej z wymianą części elementów konstrukcji dachu. Jednocześnie należy uzupełnić obróbki blacharskie.

**W pierwszym etapie należy wyremontować, naprawić pokrycie dachu, tj. uzupełnić brakujące obróbki blacharskie, usunąć nieprofesjonalne elementy zastosowane przy nieudolnych próbach uszczelnienia połączenia (styropian itp) i uzupełnić brakujące dachówki. Sprawdzić istniejące pokrycie z papy oraz uszczelnić miejsca wskazane na zdjęciu.**

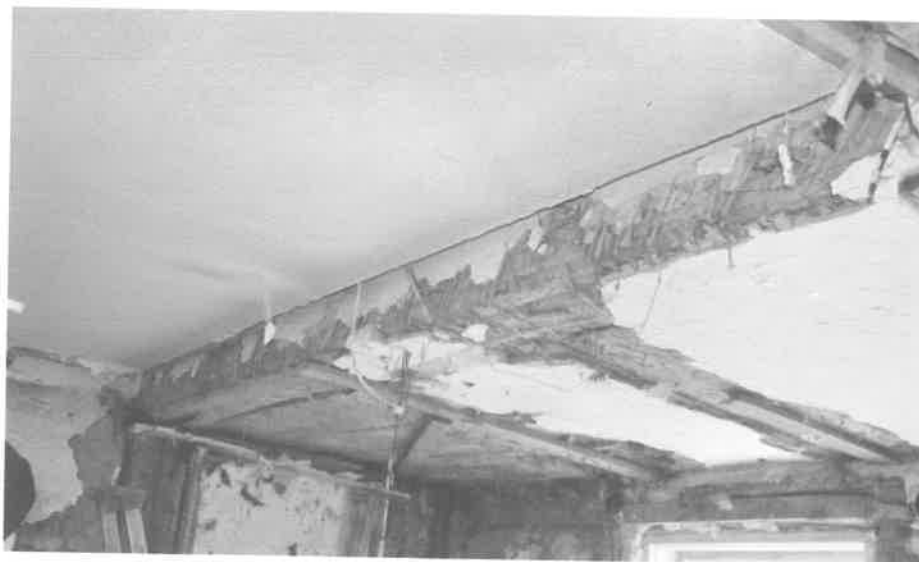
W części mieszczącej łazienkę strop nie został odślonięty, widoczny jest odpadający tynk, otrzciniowanie, zmurszałe deski i osypująca się polepa. Podłogi w mieszkaniu ułożone na stropie drewnianym w dobrym stanie technicznym: w łazience terakota, w pozostałych pomieszczeniach wykładzina PCV.

*Równocześnie z pracami naprawczymi na dachu w mieszkaniach należy:  
- Odkryć pozostałą część sufitu od strony podwórza usuwając tynk,  
otrzciniowanie, odeskowanie i polepę*

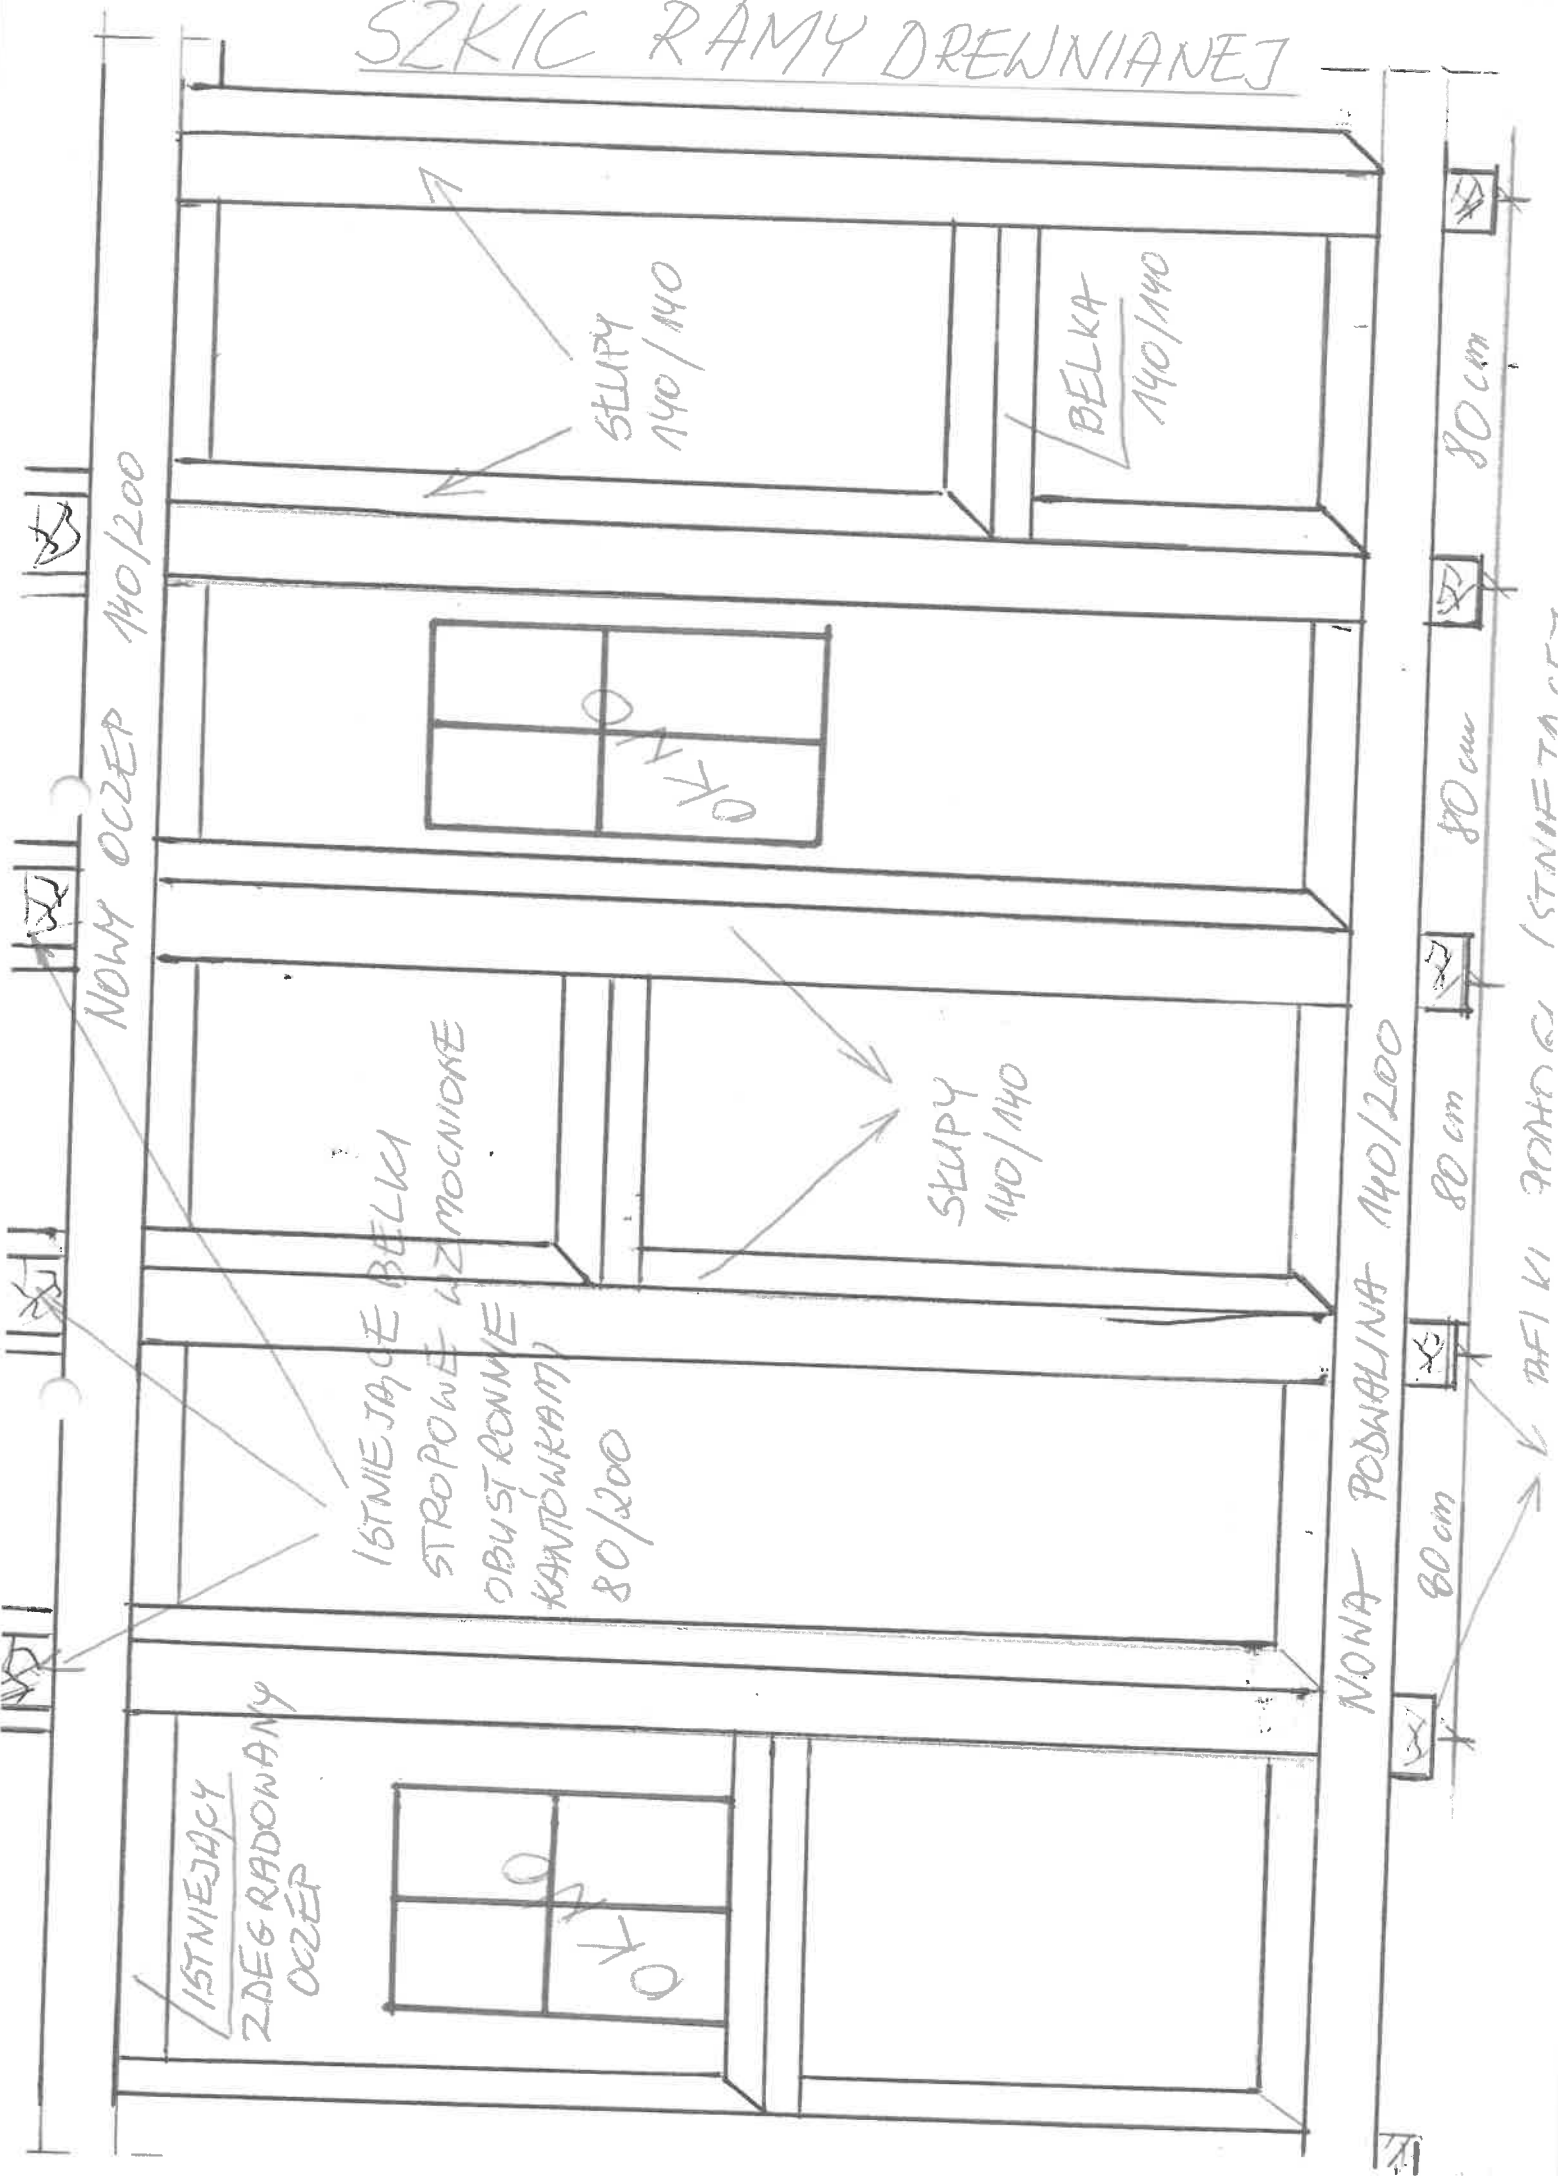
# SZKIC RAMY DREWNIANEJ

195 - Belka oczepowa wieńcząca ścianę zewnętrzną od strony podwórza jest  
196 zdegradowana. Opierają się na niej belki stropowe nad mieszkaniami 3 i  
197 4 oraz konstrukcja dachu. Demontaż zniszczonego oczepu wymagałby  
198 wydłużonego czasu przeprowadzenia remontu oraz poniesienia  
199 dodatkowych znacznych nakładów finansowych. W celu przyspieszenia  
200 robót oraz ograniczenia kosztów proponuje się następujące rozwiązanie:  
201 Na ścianie zewnętrznej wewnątrz mieszkań nr 3 i 4 wykonać ramę  
202 drewnianą połączoną z konstrukcją muru pruskiego i belkami  
203 stropowymi nad parterem (odstłoniętymi wg opisu pierwszego etapu prac)  
204 za pomocą typowych metalowych łączników ciesielskich. Ramę wykonać z  
205 impregnowanych belek drewnianych z drewna iglastego sezonowanego  
206 w klasie C24. Podwalinę ramy wykonać z belki drewnianej o wym.  
207 140x200 mm, górną część (oczep) o wym. 140x200 mm, słupki o wym.

208 140x140 mm w rozstawie co 80 cm, jak belki stropowe. Na konstrukcji  
209 wykonanej wg powyższego opisu oprzeć wzmocnione uprzednio belki  
210 stropowe. Po wykonaniu montażu ramy uzupełnić podłogę. Wykonanie  
211 konstrukcji ramy pozwoli odciążyć ułożoną na murze zdegradowaną  
212 belkę oczepu. Szkic ramy załączono na stronie 10.
