# Opinia techniczna

dotycząca zabezpieczenia elementów konstrukcyjnych budynku oraz technologii wykonania robót remontowych w mieszkaniu nr 4 w budynku mieszkalnym wielorodzinnym przy ul. Dolnej 21 w m. Połczyn Zdrój

Obiekt	Budynek mieszkalny wielorodzinny
Adres	Połczyn Zdrój, ul. Dolna 21
Zleceniodawca	Wspólnota Mieszkaniowa Nieruchomości ul. Dolna 21 w Połczynie Zdroju
Autor	mgr inż. Wojciech T. Smuk 59/Sz/83; ZAP/BO/2910/01
Zawartość opinii	1. Dane ogólne 2. Stan techniczny stwierdzony podczas wizji lokalnej 3. Podsumowanie i wnioski

Koszalin, marzec 2020 r.

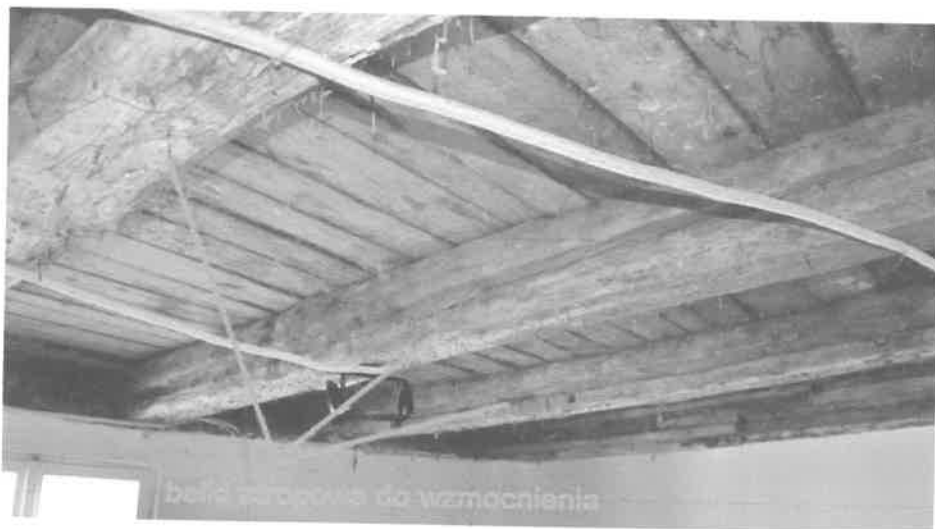
Stropy w budynku są drewniane. Podczas wizji lokalnych poddano ocenie stropy i podłogi w mieszkaniach nr 3 i 4. W części mieszkania nr 4 zdjęto ze stropu tynk wraz z otrzciniowaniem i polepą odkrywając belki stropowe. Belki stropowe o przekroju 180x240 mm, długości 3,20 m, w rozstawie co 0,80m. Odślonięte belki drewniane są w złym stanie technicznym: zagrzybione, zgniłe, zmurszałe, zaatakowane przez szkodniki, z nieudolnymi próbami napraw (nadbitki).

174 *- Zabezpieczyć elementy drewniane środkami ogniochronnymi np. Fobos,*  
175 *Metrodach, olej lniany; grzybobójczymi np. Boramax, Tytan, Bochemit;*  
176 *owadobójczymi np. Tytan, Izohan.*

177 *- Zaimpregnowane belki stropowe podeprzeć liniowo stosując teleskopy*  
178 *rozprężne o nośności do 2 ton oparte dołem i górną na dźwigarach*  
179 *drewnianych; Zabrania się podpierania belek stropowych punktowo*  
180 *teleskopami. Starać się maksymalnie podnieść belki do poziomu.*  
181 *Zabezpieczone w ten sposób belki stropowe należy wzmocnić dobijając*  
182 *obustronnie kantówki o wym. 200 x 80 mm na całej długości belki.*  
183 *Kantówki mocować gwoździami ocynkowanymi o średnicy 5-5,5 mm i*  
184 *długości min. 140 mm w rozstawie 4 szt. na każde 10 cm belki.*
